## **RESTAURIERUNGSBERICHT**

**Betrifft:**       **Pfarrkirche St. Katharina, Bahnhofstrasse 2, 4108 Witterswil**  
                  **Römisch-Katholische Kirchgemeinde, Ettingerstrasse 2, 4108 Witterswil**  
                  **Restaurieren der inneren Oberflächen, Wände, Decken, Profilstäbe, Altäre,**  
                  **Figuren, Kreuzwegstationen sowie Reinigungsarbeiten am Mobiliar**

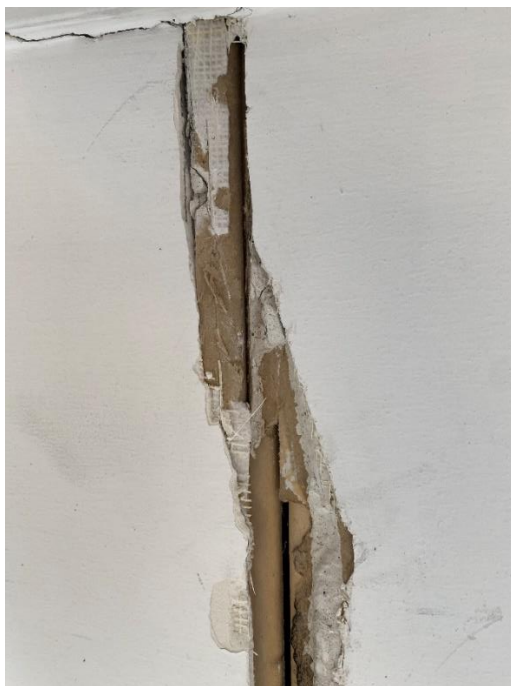
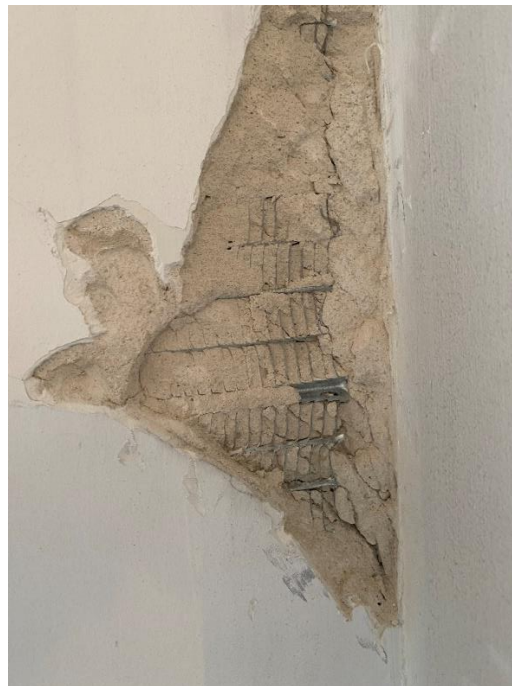
Beim Öffnen der Deckenrisse haben wir gesehen, dass 1982 die Decken mit Gipskartonplatten zweilagig erneuert worden sind. Die gesamte Fläche wurde weiter mit einem Netz verklebt und mit Weissputz überzogen. Dieselbe Ausführung wurde auch im Bereich der Deckenprofile verwendet. Eine Begegnung mit Herr Hilbig von Bättwil, der 1982 Mitglied der damaligen Baukommission war,

Gipskartonplatten zweilagig an den Decken, sowie das Streckmetall an den Wänden aus Der Bauphase von 1982

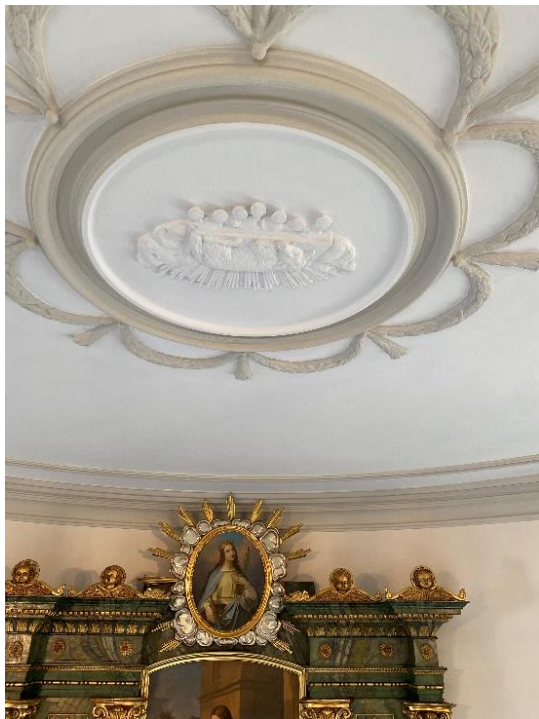
Farbmuster im Chor gegen den Hochaltar

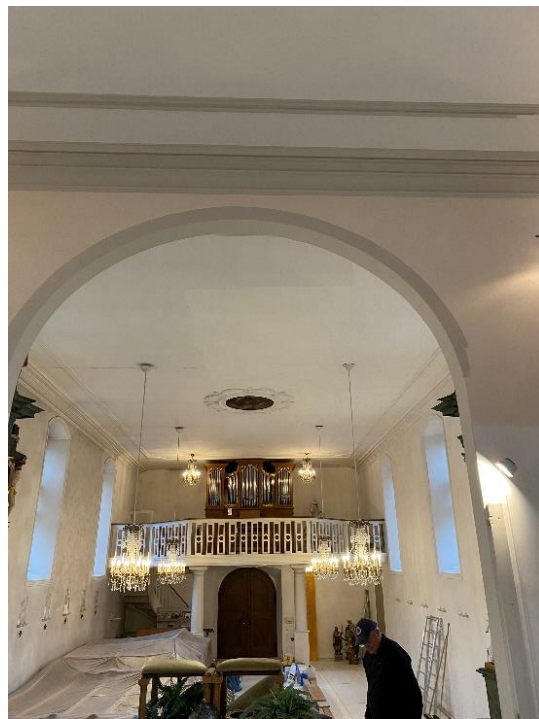
Farbmuster aus dem Chor gegen das Kirchenschiff

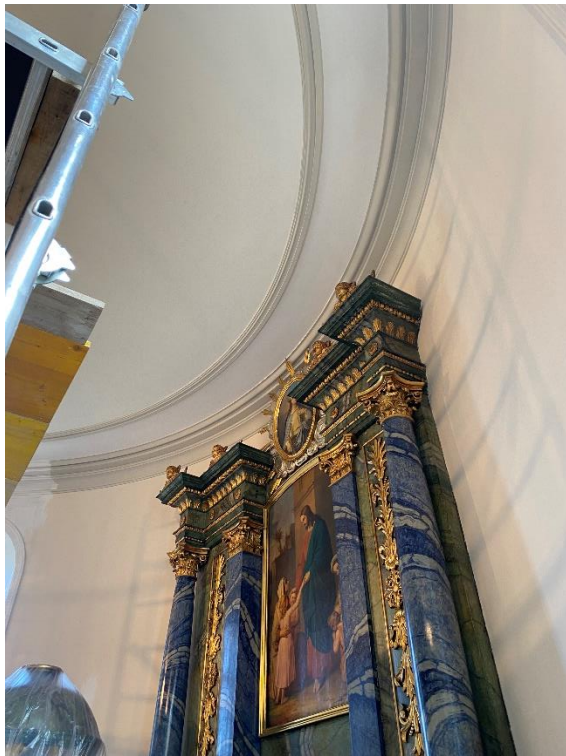
Bemusterung über dem Hochaltar

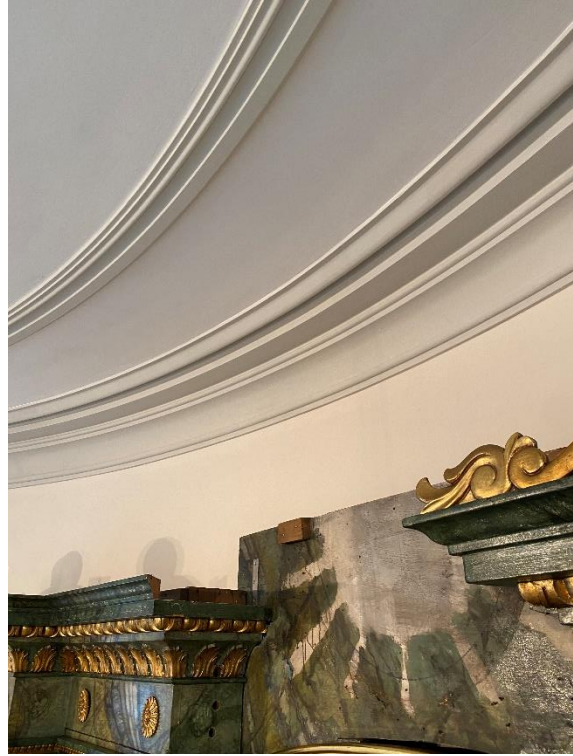
Selbe Stelle nach der Reinigung, noch ohne Farbe

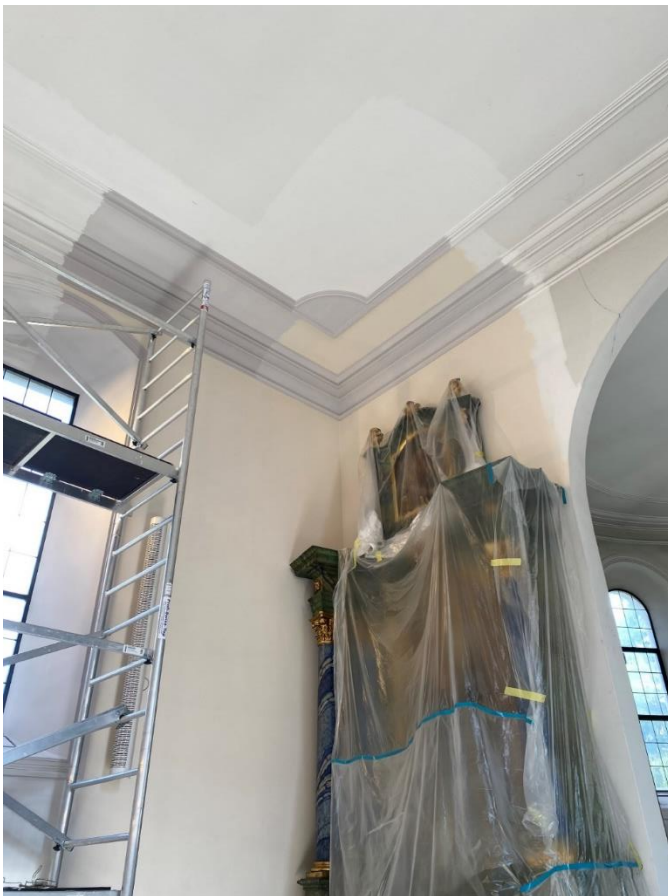
Farbmuster im Kirchenschiff im Bereich des linken Seitenaltars. Helle ockerstichige Wände Mit einer Wiederholung im flachen Bereich der Deckenprofile. Graue Profilstäbe mit Unterschiedlich kräftigen Graufarbtönen

Die Wände können im hellen Ockerfarbton mit Bürsten und Mineralfarbe gestrichen werden. Das erste grosse Deckenprofil soll den hellen Grau-Grünstichigen Farbton erhalten. Die Deckenfläche mit dem Deckenprofil und der Stukkatur soll lediglich weiss gefasst werden. Denkmalpfleger Stefan Blank findet, dass die Decke hell und ruhig in Erscheinung treten soll und keine zusätzliche Aufmerksamkeit durch Farbe benötigt.

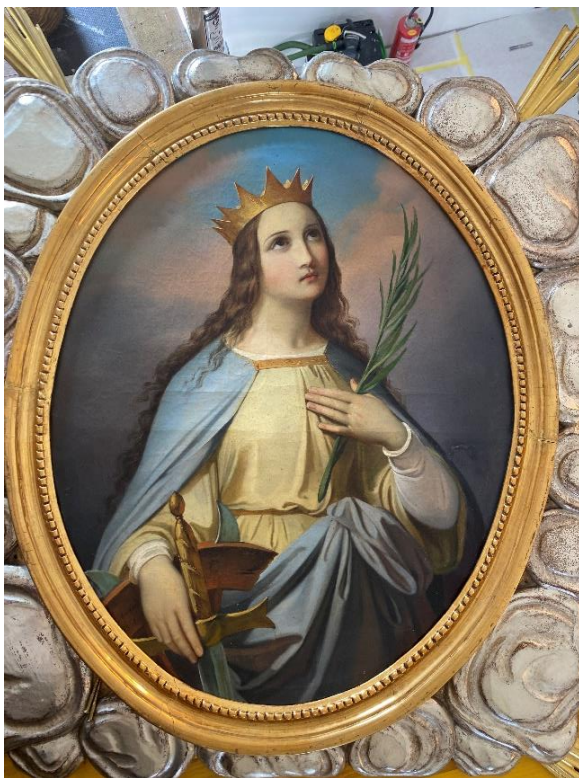
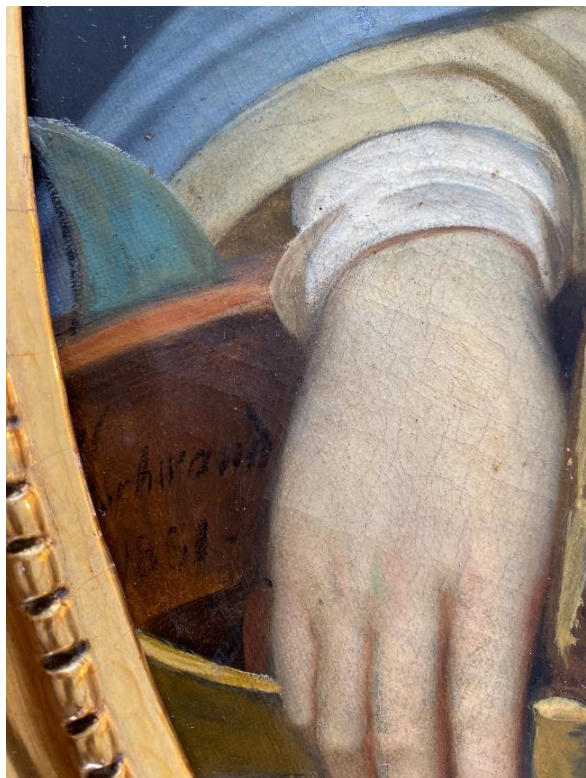
Das Hochaltarbild der St. Katharina gemalt von Melchior Paul Deschwanden 1851  
Öl auf Leinwand, künstlerisch hervorragend umgesetzt

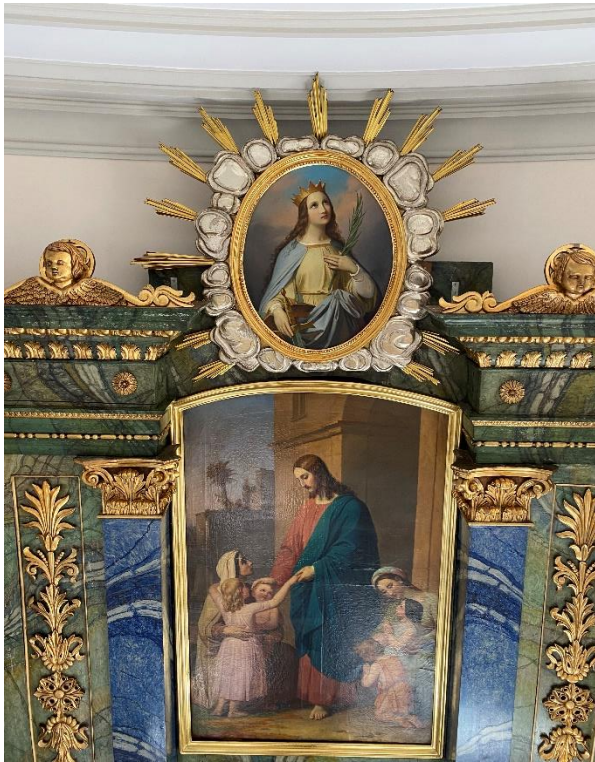
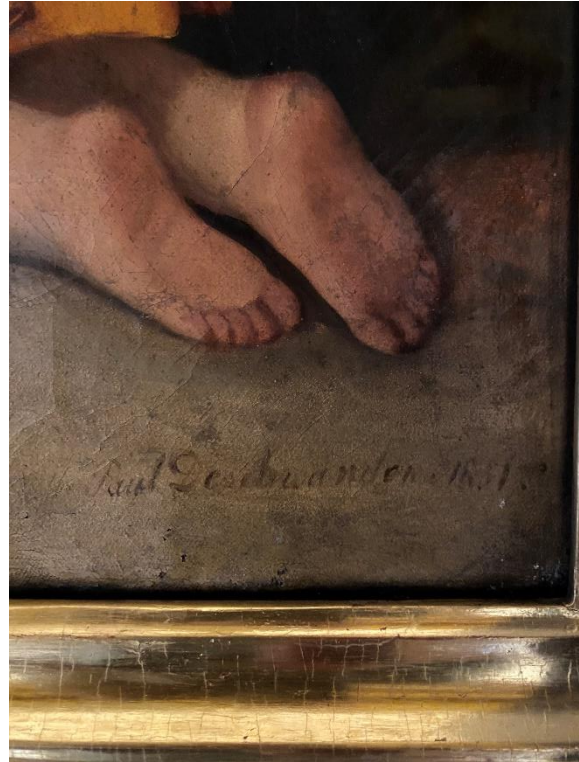
Grosses Hochaltarbild „Jesus als Kinderfreund“ mit der Signatur Paul Deschwanden 1851  
Öl auf Leinwand

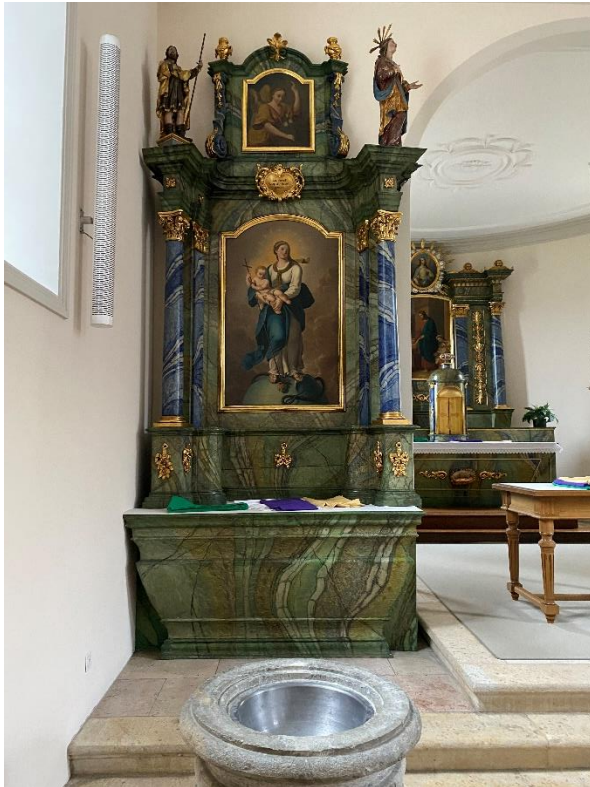
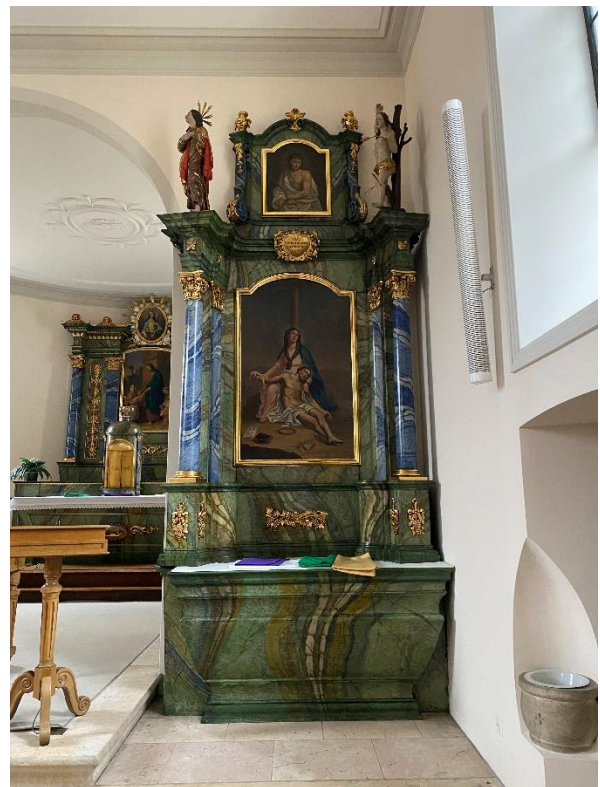
linker und rechter Seitenaltar nach der Restaurierung 2025

Die Marmorierung und die Vergoldungen wurden auch mit Spirituswasser und wenig Salmiak gereinigt. Auch an den Seitenaltären wurden blätternde Partien in der Vergoldung mit Acrylkleber sofort gesichert. Wenige Retuschen mit Muschelgold und ein Schellacküberzug wurden ausgeführt. Das Erscheinungsbild der Vergoldungen lässt den Betrachter denken, hier wurde neu vergoldet. An der Marmorierung mussten wir doch sehr viel retuschieren. Besonders im Bodenbereich bis auf eine Höhe von rund 180 cm wurde die Farbe durch mechanische Einflüsse in Mitleidenschaft gezogen. Mit Acryl Künstlerfarben wurde retuschiert, lasiert und ausgebessert. Auf Kittungen im Untergrund wurde verzichtet, dies hätte das Auftragsvolumen überzogen.

Als Überzug der Bilder wurde mit Dammarfirnis gearbeitet. Die Marmorierung, die Vergoldungen wie auch die Farbfassungen der Figuren haben wir mit stark verdünntem Schellack überzogen. Die Firnisse dienen in Zukunft als Opferschicht der Oberflächen.

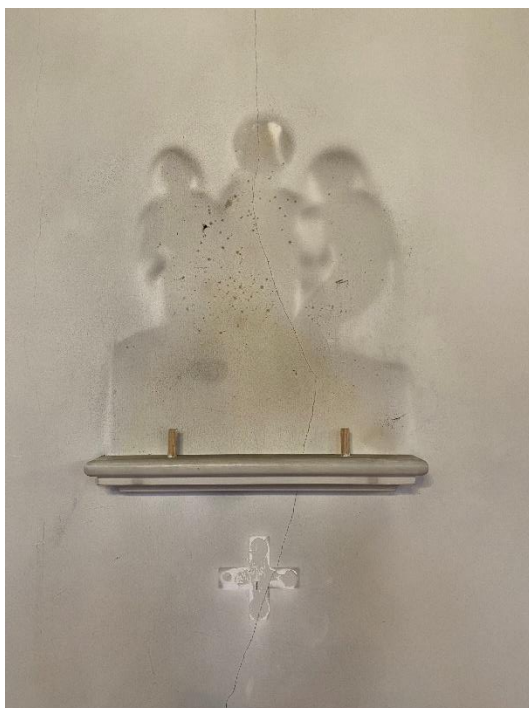
Nach der Demontage haben sich lustige Schattenbilder an der Wand gezeigt

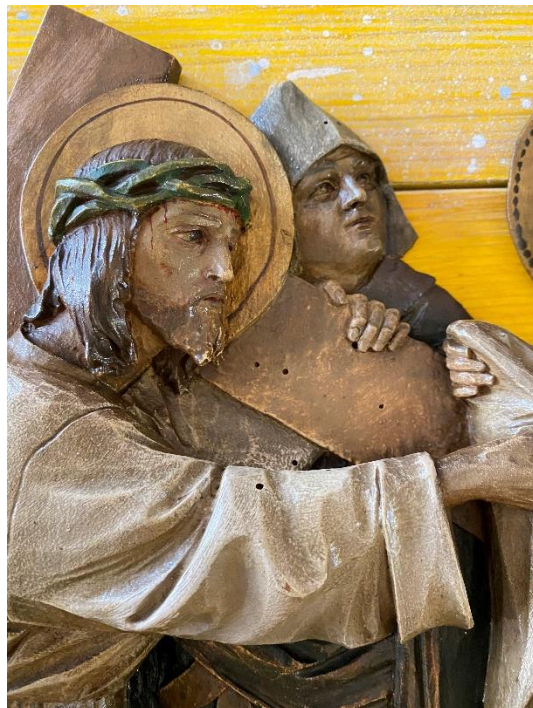
Die Schnitzereien sind von hoher Qualität

Die hölzernen Kreuzwegstationen wurden demontiert, gereinigt, wenig retuschiert, mit Schellack überzogen und wieder remontiert. Die Stationen sind von hoher Qualität und hervorragend erhalten.

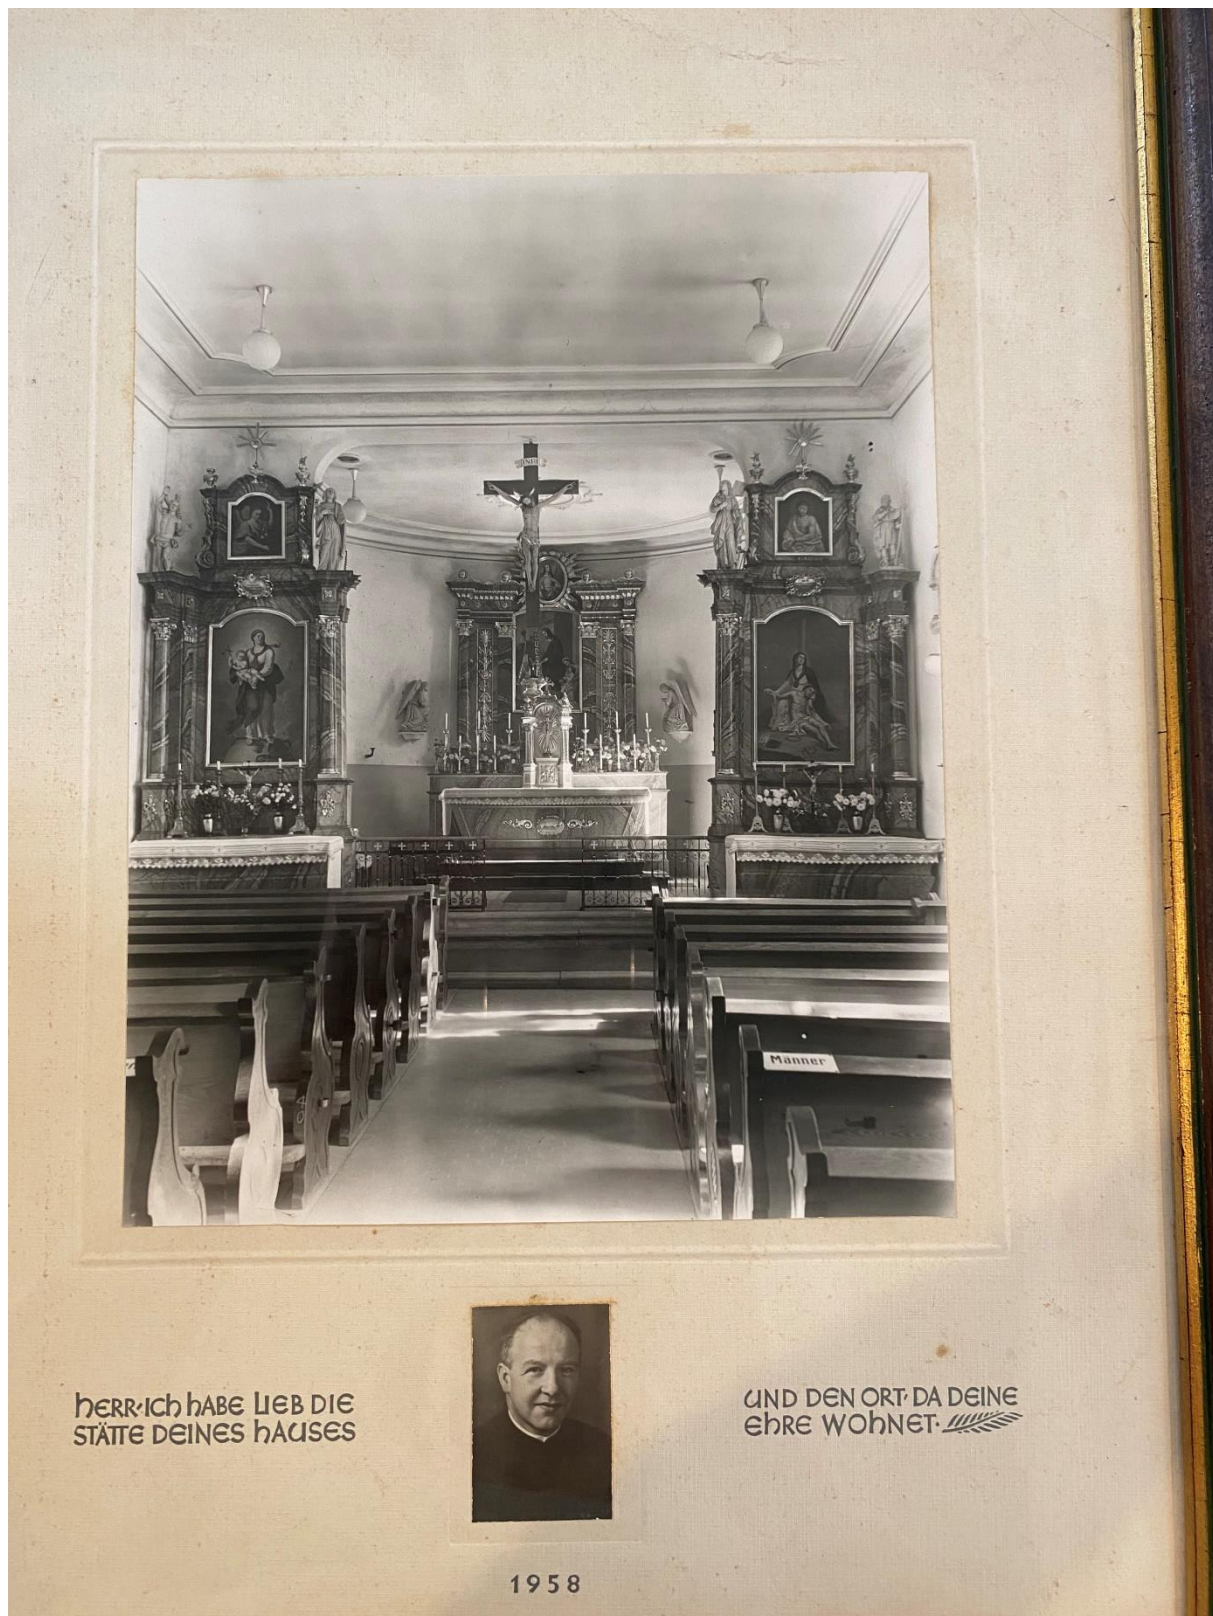
Eine Aufnahme von 1958 zu Ehren eines Pfarrers, im Dachboden der Sakristei, zeigt den Innenraum vor der Restaurierung von 1982. Zu erkennen ist das Chorgitter, der verkürzte Chorbogen, der Christus am Kreuz im Chorbogen, die beiden Engel neben dem Hochaltar, der alte Bodenbelag, die Deckenbeleuchtung sowie die Stukkaturen im Deckenprofil

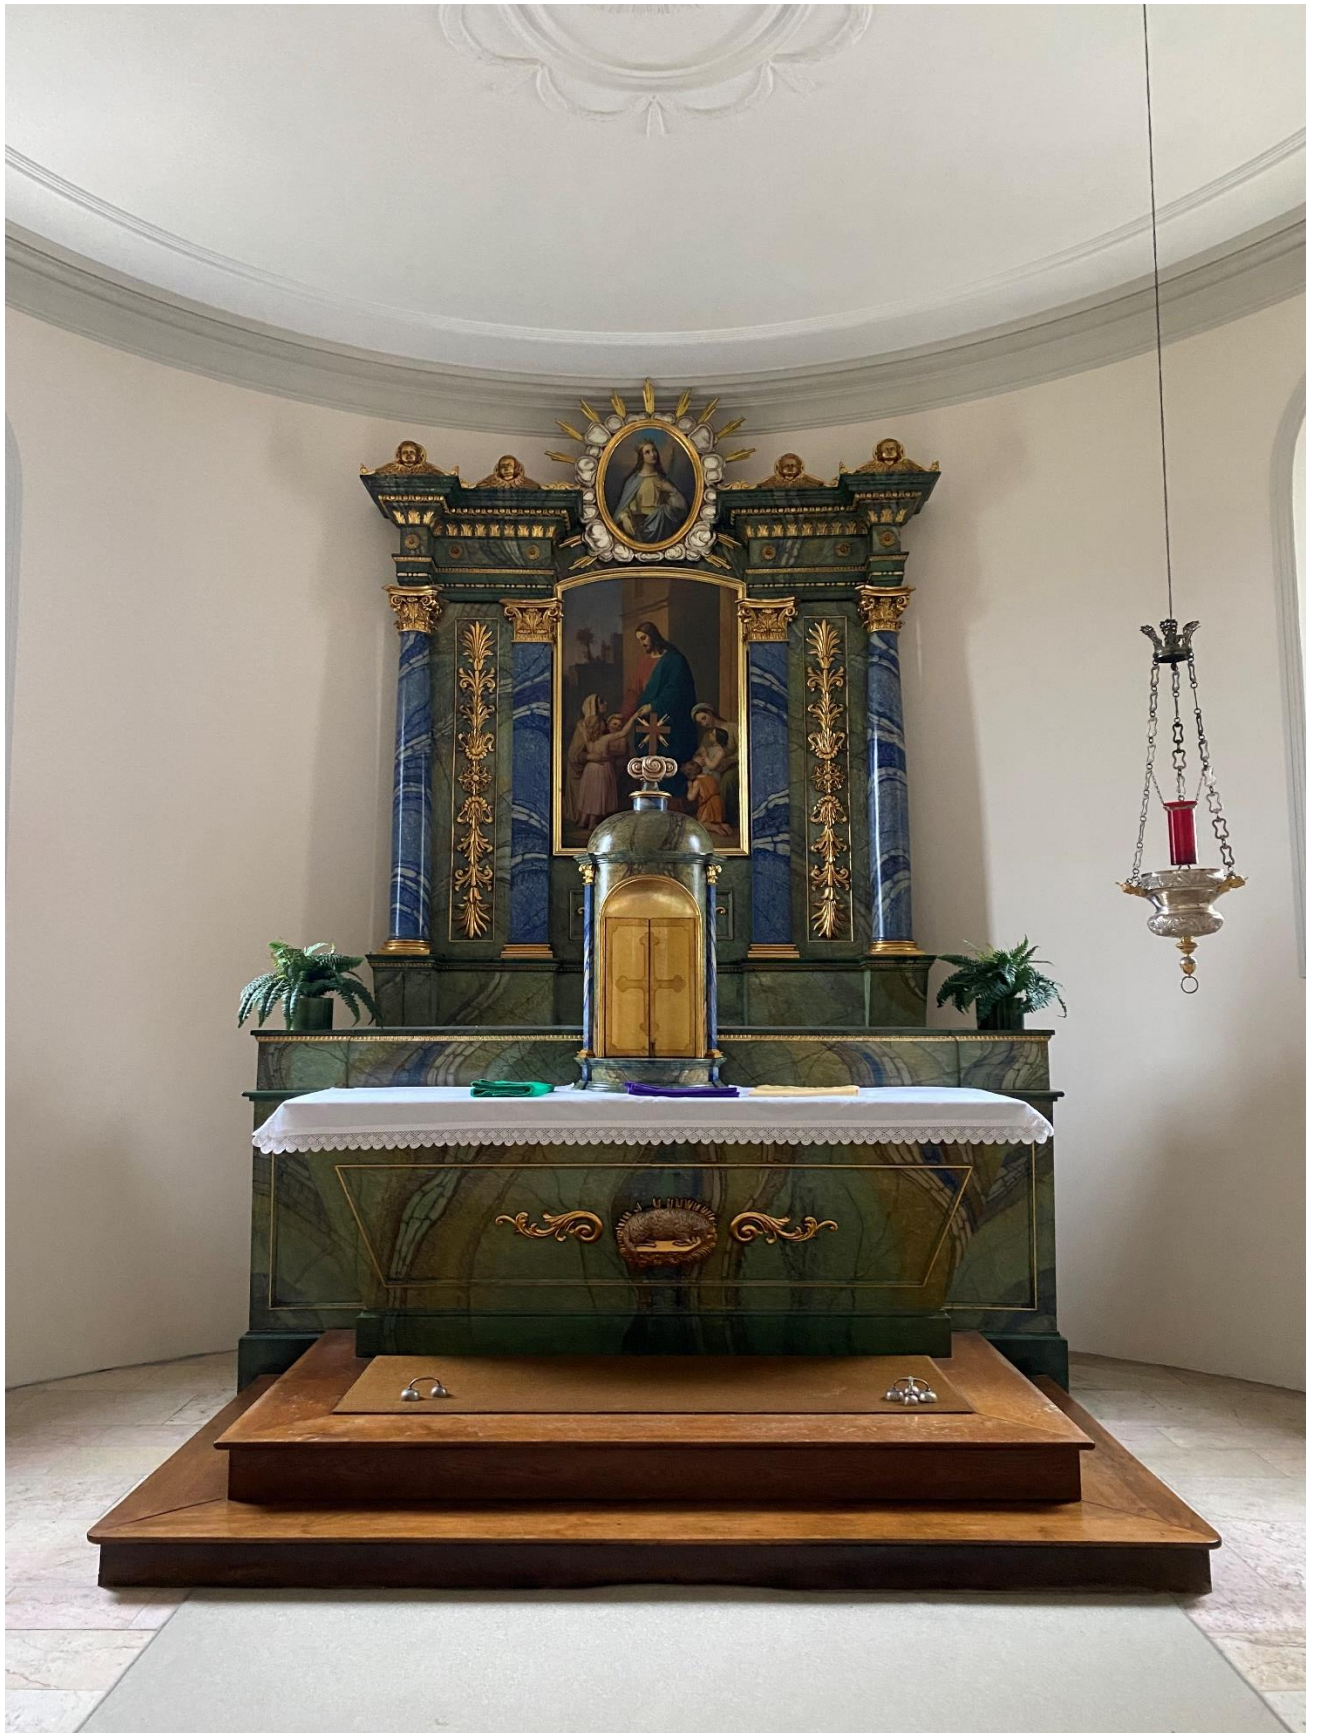
Hochaltar nach der Restaurierung Herbst 2025

Die Oberflächen der Vergoldungen, der marmorierten Partien sowie die beiden Bilder wurden mit Watte und kleinen Schwämmen mit Spirituswasser und wenig Salmiak gereinigt. Dieser Vorgang nahm viel Zeit in Anspruch, da wir keine weiteren Schadstellen schaffen wollten. Die Oberflächen wurden erst genetzt, aufgeweicht und sorgfältig abgerieben. Bei den Vergoldungen war speziell Vorsicht geboten, da einige Partien der Grundierung blätterten. Wir haben diese Partien sofort mit

einem Acrylkleber für den Restaurierungsbedarf gesichert. Wir wollten verhindern, dass an der Vergoldung Schaden entstand. Wir haben die Reinigung solange wiederholt, bis kein Schmutz mehr an der Watte zu erkennen war. Bei der Reinigung der Altarbilder sind wir auf die Signatur des Künstlers gestossen. Im kleineren Bild der „St. Katharina“ steht, Paul Deschwanden 1851 im Bereich der Stuhllehne. Im grossen Bild „Jesus als Kinderfreund“ unterhalb der Füße des knienden Kindes, ist ebenfalls die Jahreszahl 1851 zu sehen. An den Bildern mussten wir keinerlei Retuschen ausführen. Der Zustand der Bilder ist hervorragend, es reichte eine Erneuerung des Dammarfirnisses. Die Vergoldungen wurden gesichert, leicht mit Muschelgold retuschiert und mit Schellack überzogen. An der Marmorierung, besonders im Bodenbereich, mussten wir mit Künstleracrylfarben einiges retuschieren. Am Holzwerk wurden durch uns keine Flickarbeiten vorgenommen. Nach den Retuschen haben wir die marmorierten Oberflächen mit Schellack lackiert. Der Schellack wurde sehr verdünnt aufgetragen und dient als Schutzschicht für spätere Reinigungsarbeiten.
